Caso Arbitral N° I067-2021

LAUDO DE DERECHO

1. El convenio arbitral está contenido en la Cláusula Décimo Octava del Contrato N° 027-2014-OGA-SG/MC para la contratación de la ejecución de la obra “Mejoramiento de los servicios culturales del Museo Pachacamac en el distrito de Lurín, provincia de Lima, departamento de Lima” (en adelante el CONTRATO), suscrito por el MINISTERIO DE CULTURA (en adelante la ENTIDAD) y el CONSORCIO CULTURA PACHACAMAC (en adelante el CONTRATISTA) con fecha 02 de octubre de 2014, en los siguientes términos:

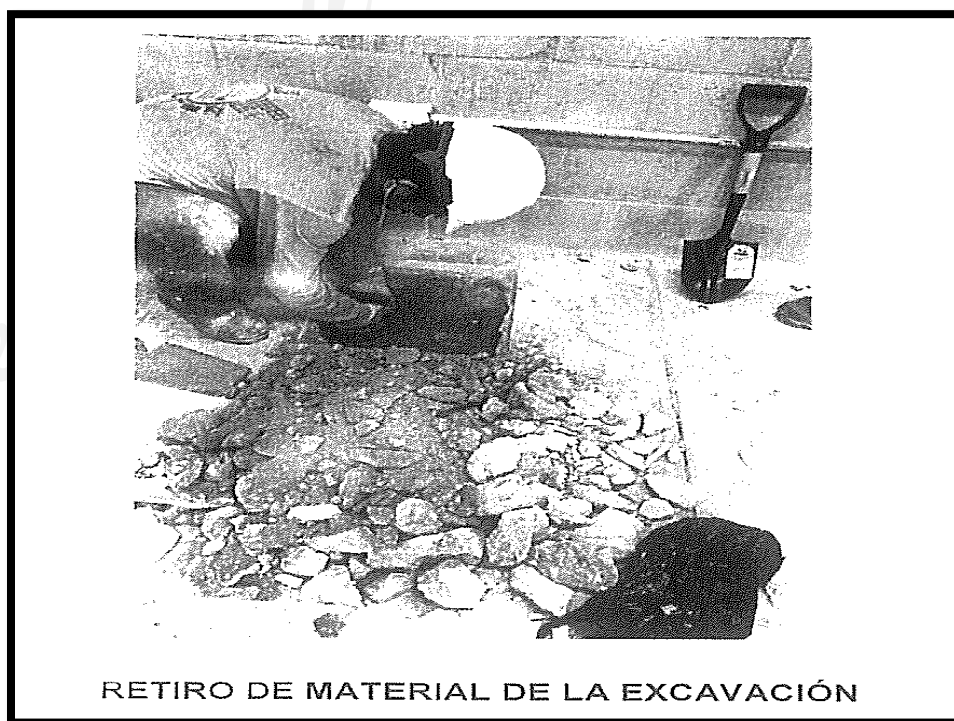
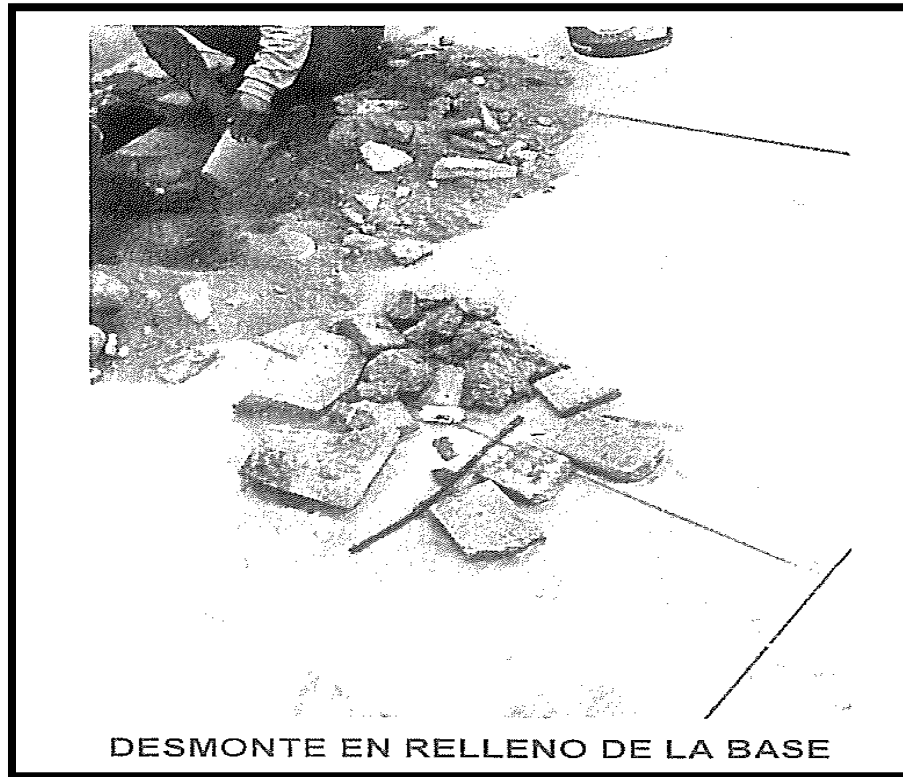
62. A partir de este registro del expediente técnico de obra, el especialista sostiene que la descripción no fue cumplida por el contratista durante el proceso constructivo, debido a la presencia de basura y desmonte en la elaboración de la cala de exploración en el depósito de cerámicos. A fin de acreditar este extremo, ofrece como medio probatorio, entre otras, las siguientes imágenes fotográficas:

63. El registro fotográfico muestra la presencia de un material de relleno del suelo que el especialista considera como no adecuado según las especificaciones técnicas del componente, sin embargo, es necesario señalar que, en el método de ejecución descrito en la partida, cobra relevancia la intervención del Supervisor, por ser quien, contemporáneamente, debía objetar la utilización de cualquier material inadecuado, de haber sido así.

64. En ese contexto, podemos señalar que el relleno compactado de los espacios excavados en el depósito de cerámicos, constituye una partida que, según la descripción prevista en el componente del expediente técnico (ver numeral 61 del Laudo), su ejecución no pudo realizarse sin la verificación o control de la Supervisión dado el proceso de compactación en capas de espesor no mayor a 30 cm, con el uso de equipos compactadores neumáticos o mecánicos; sobre todo si, como se describe, eran requeridas pruebas que el contratista debía realizar en el relleno compactado para determinar el grado de compactación, en los lugares y niveles que indique el Supervisor.
